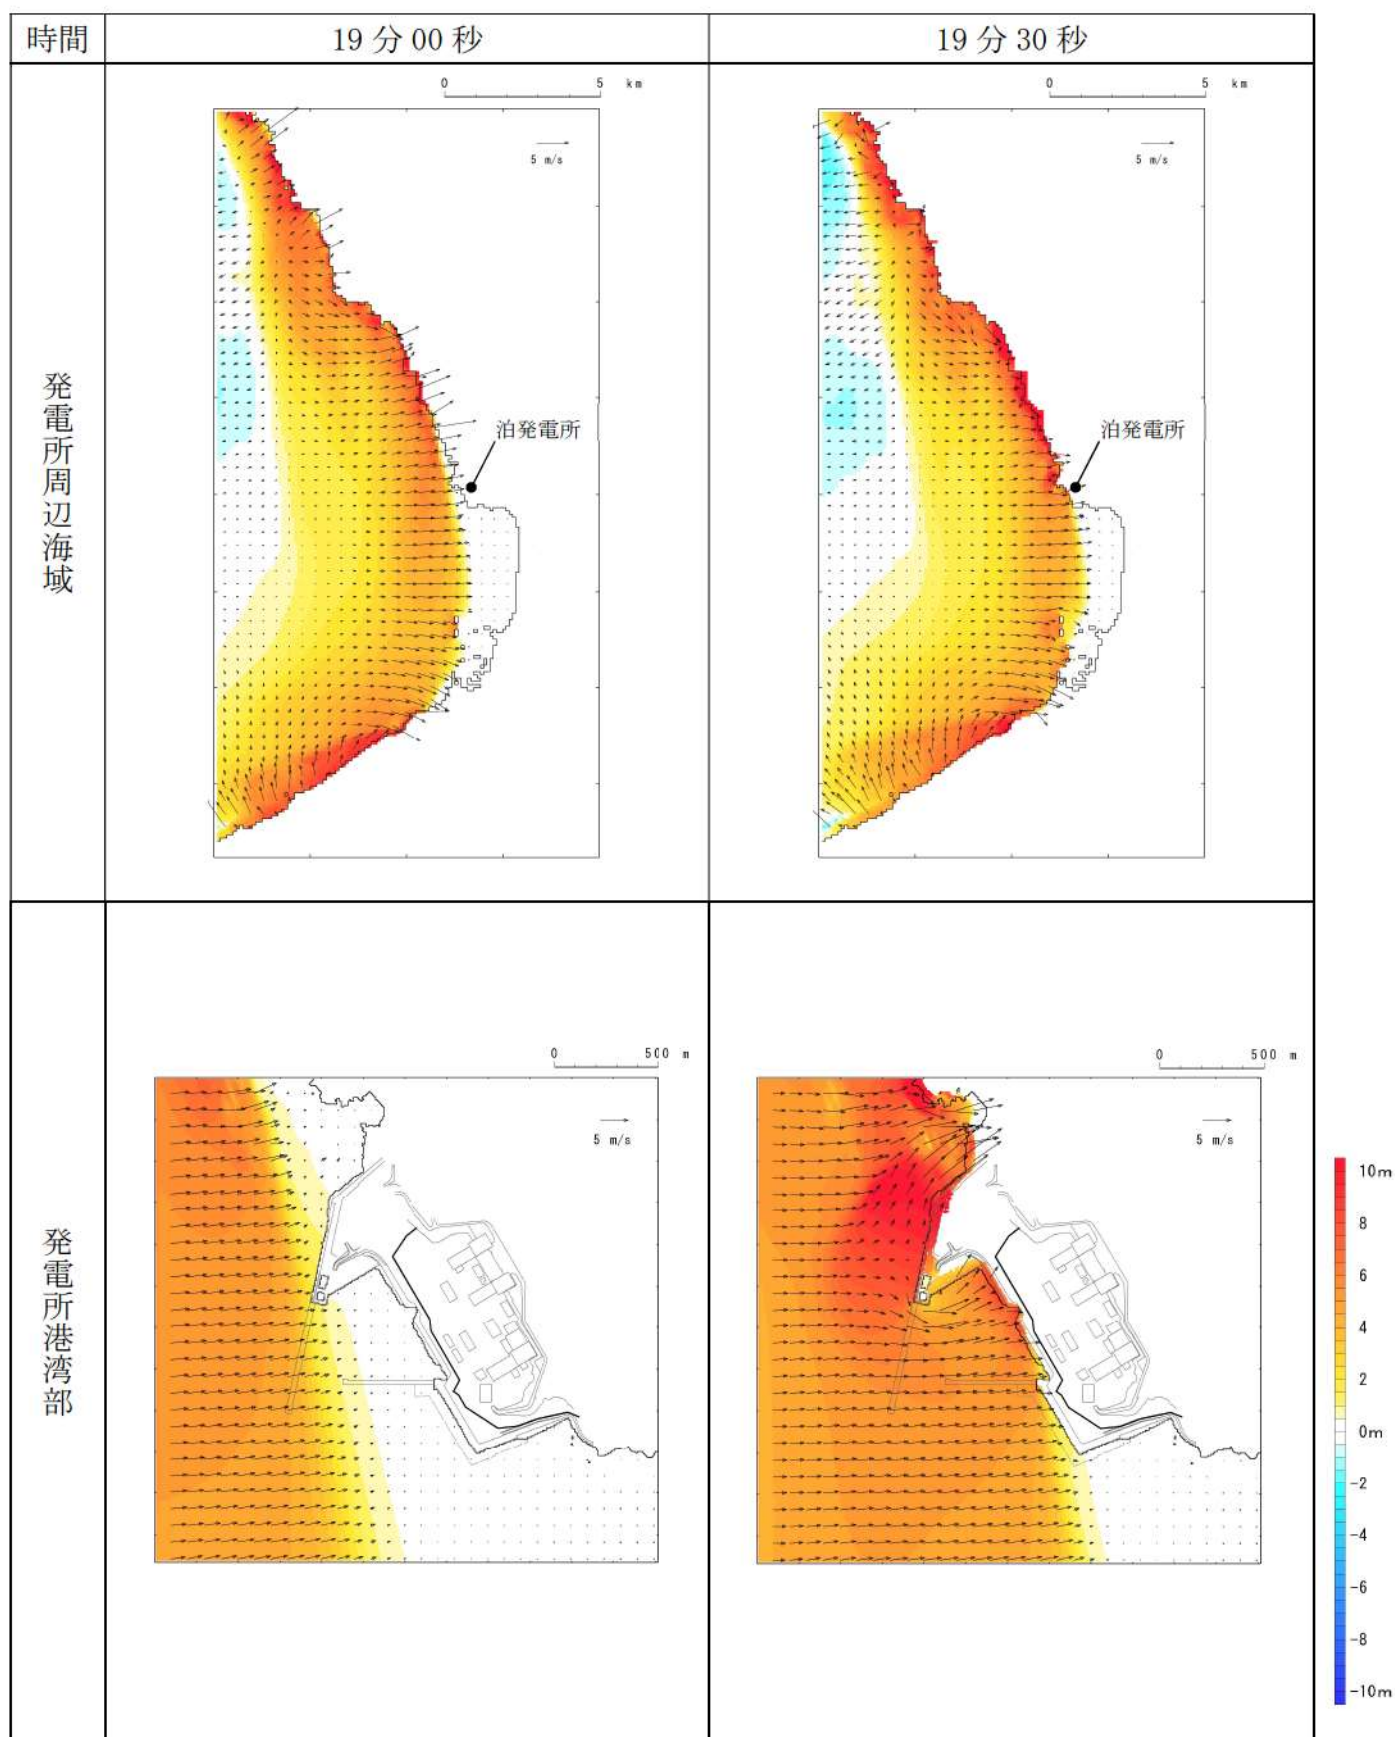
第 16 図-7 基準津波 J（北及び南防波堤損傷）の水位変動・流向ベクトル(7/49)

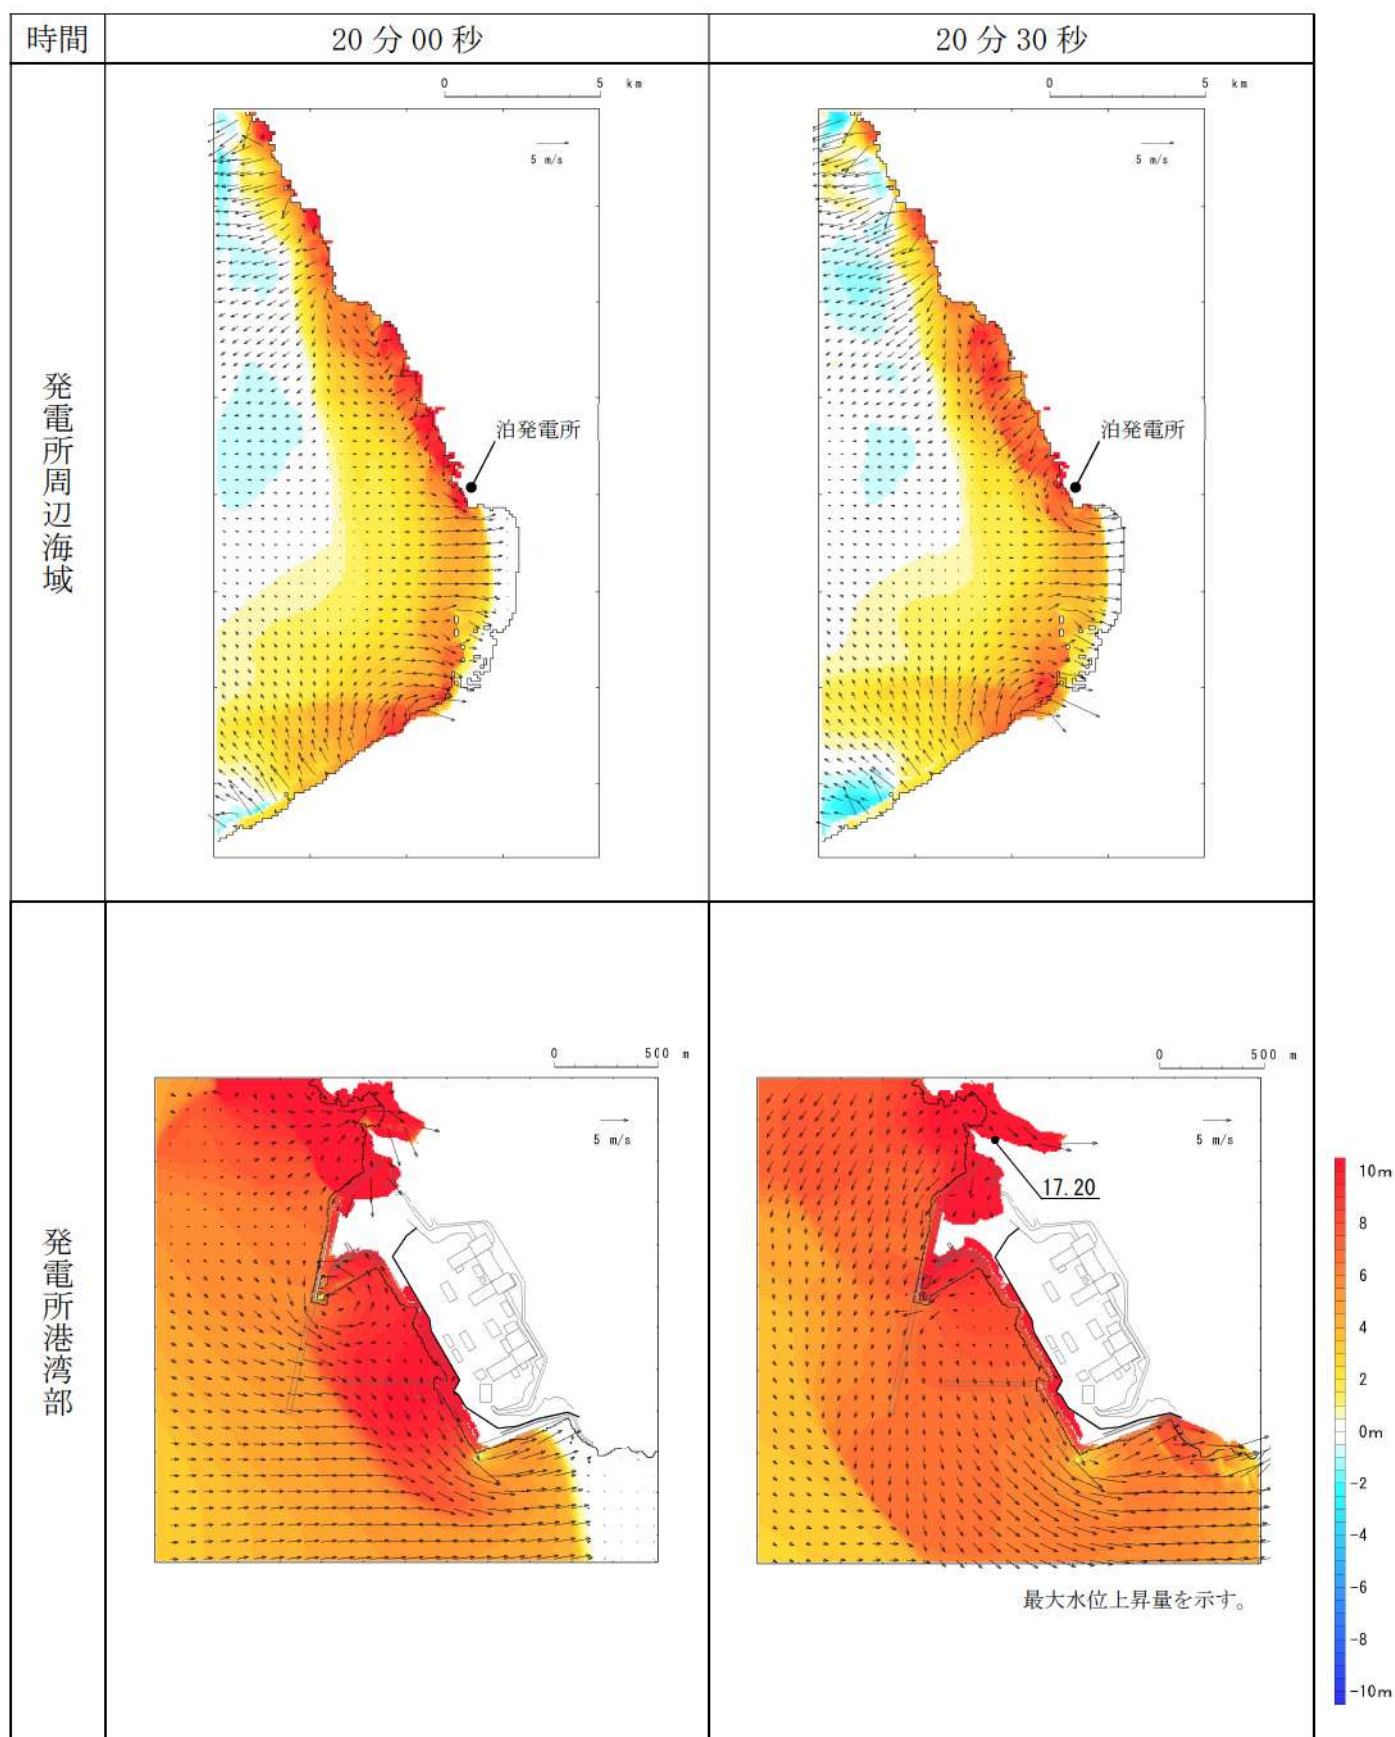
第 16 図-8 基準津波 J（北及び南防波堤損傷）の水位変動・流向ベクトル(8/49)

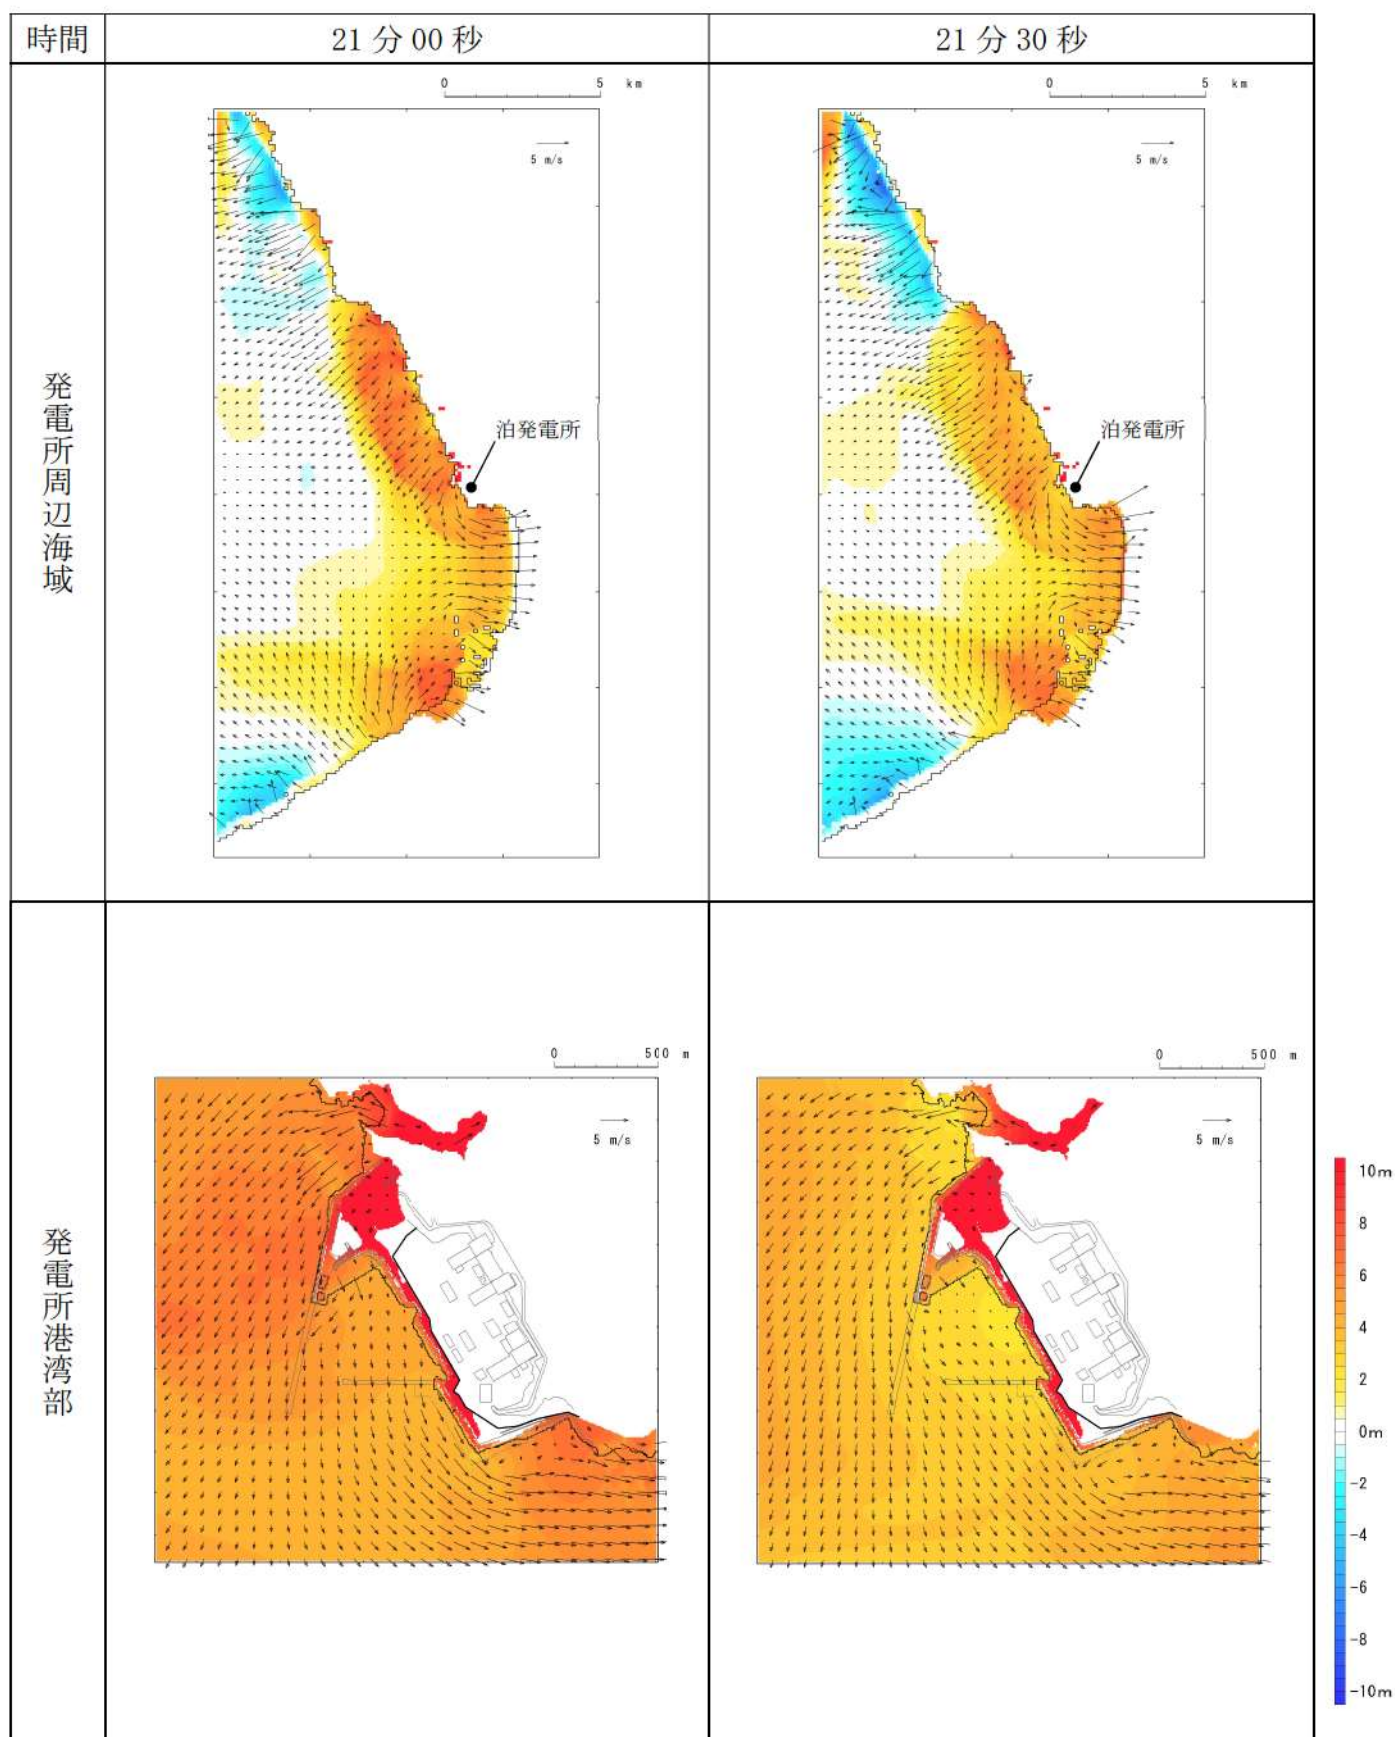
第 16 図-9 基準津波 J（北及び南防波堤損傷）の水位変動・流向ベクトル (9/49)

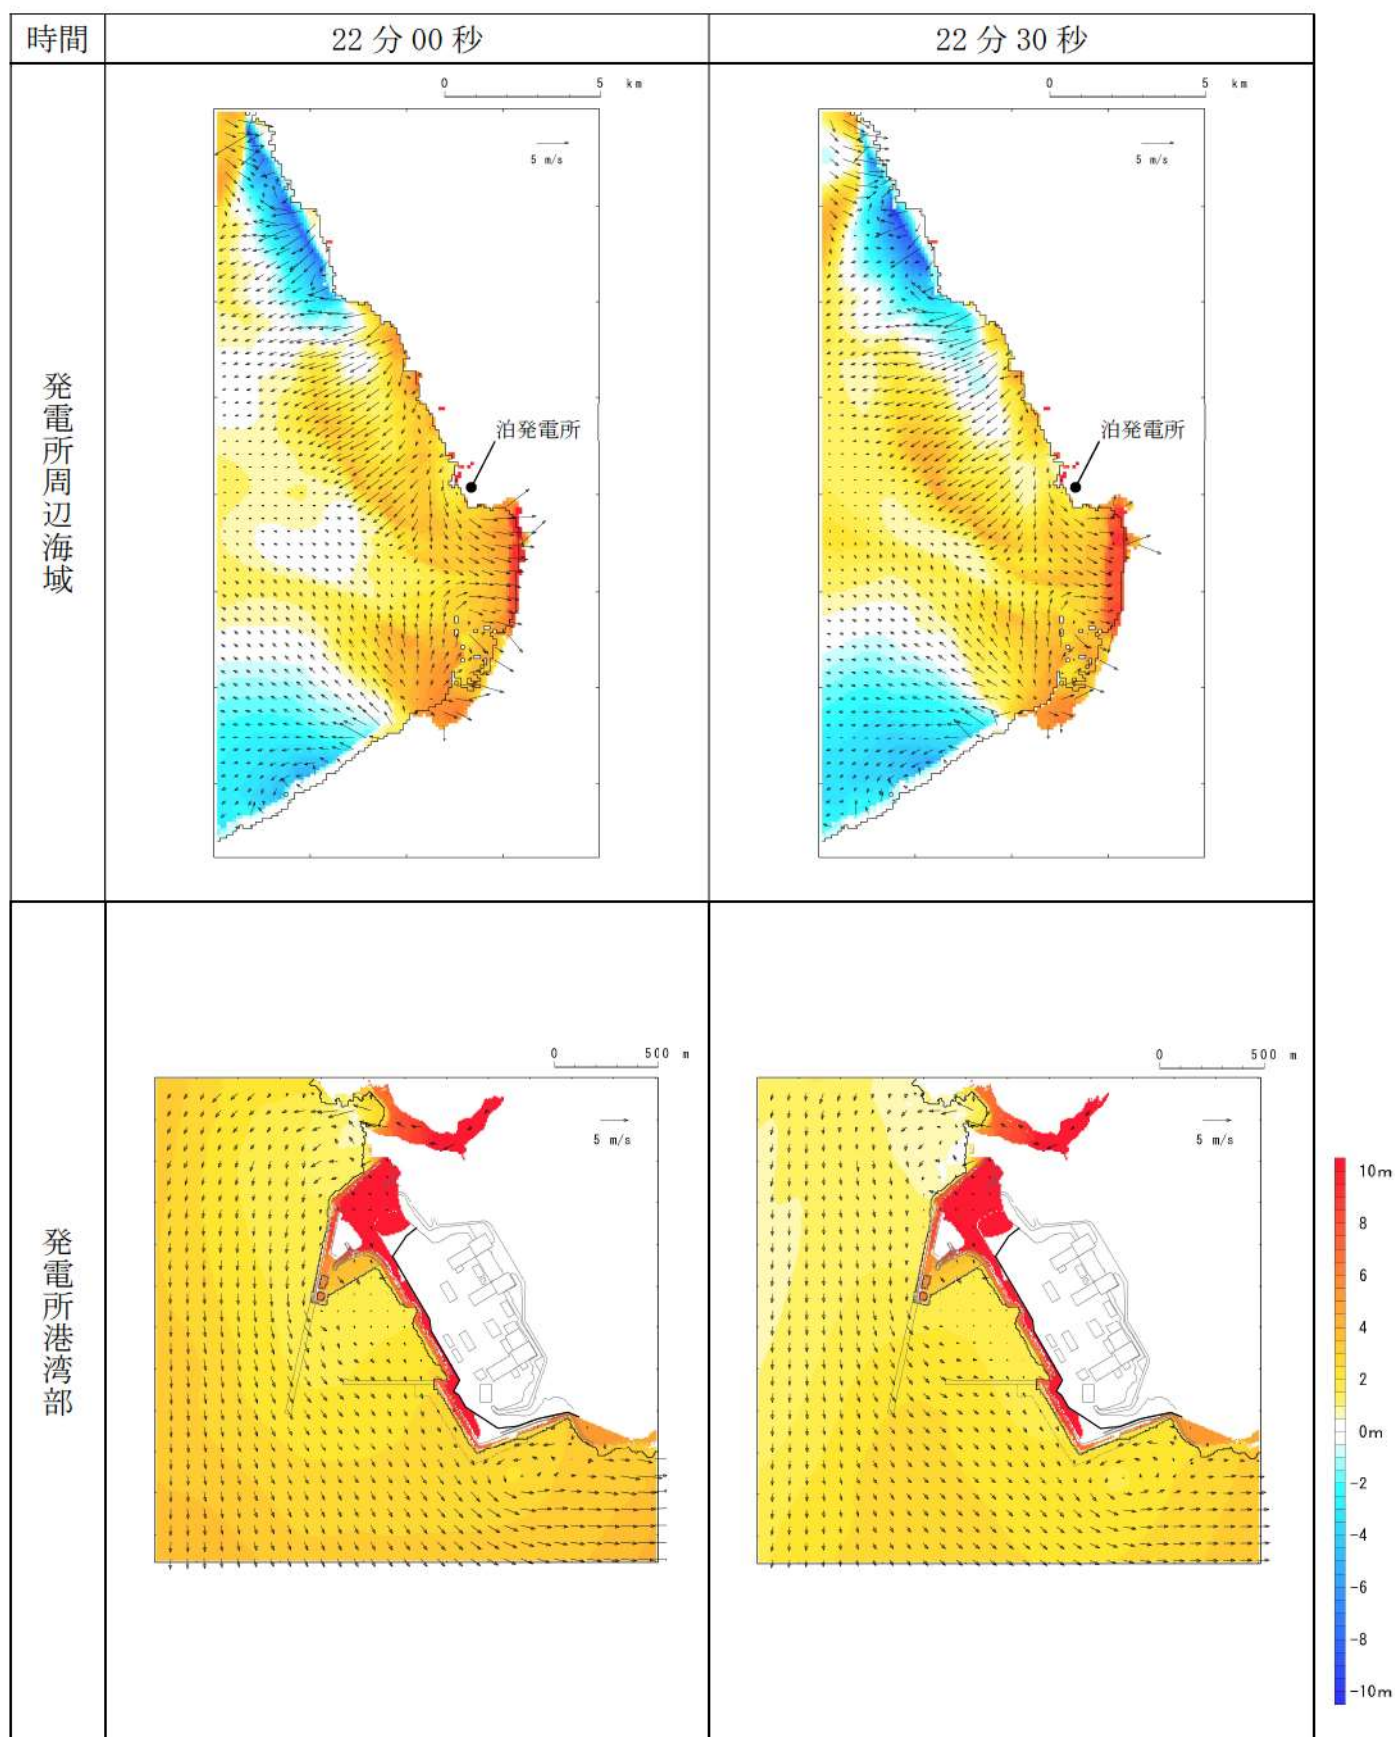
第 16 図-10 基準津波 J（北及び南防波堤損傷）の水位変動・流向ベクトル(10/49)

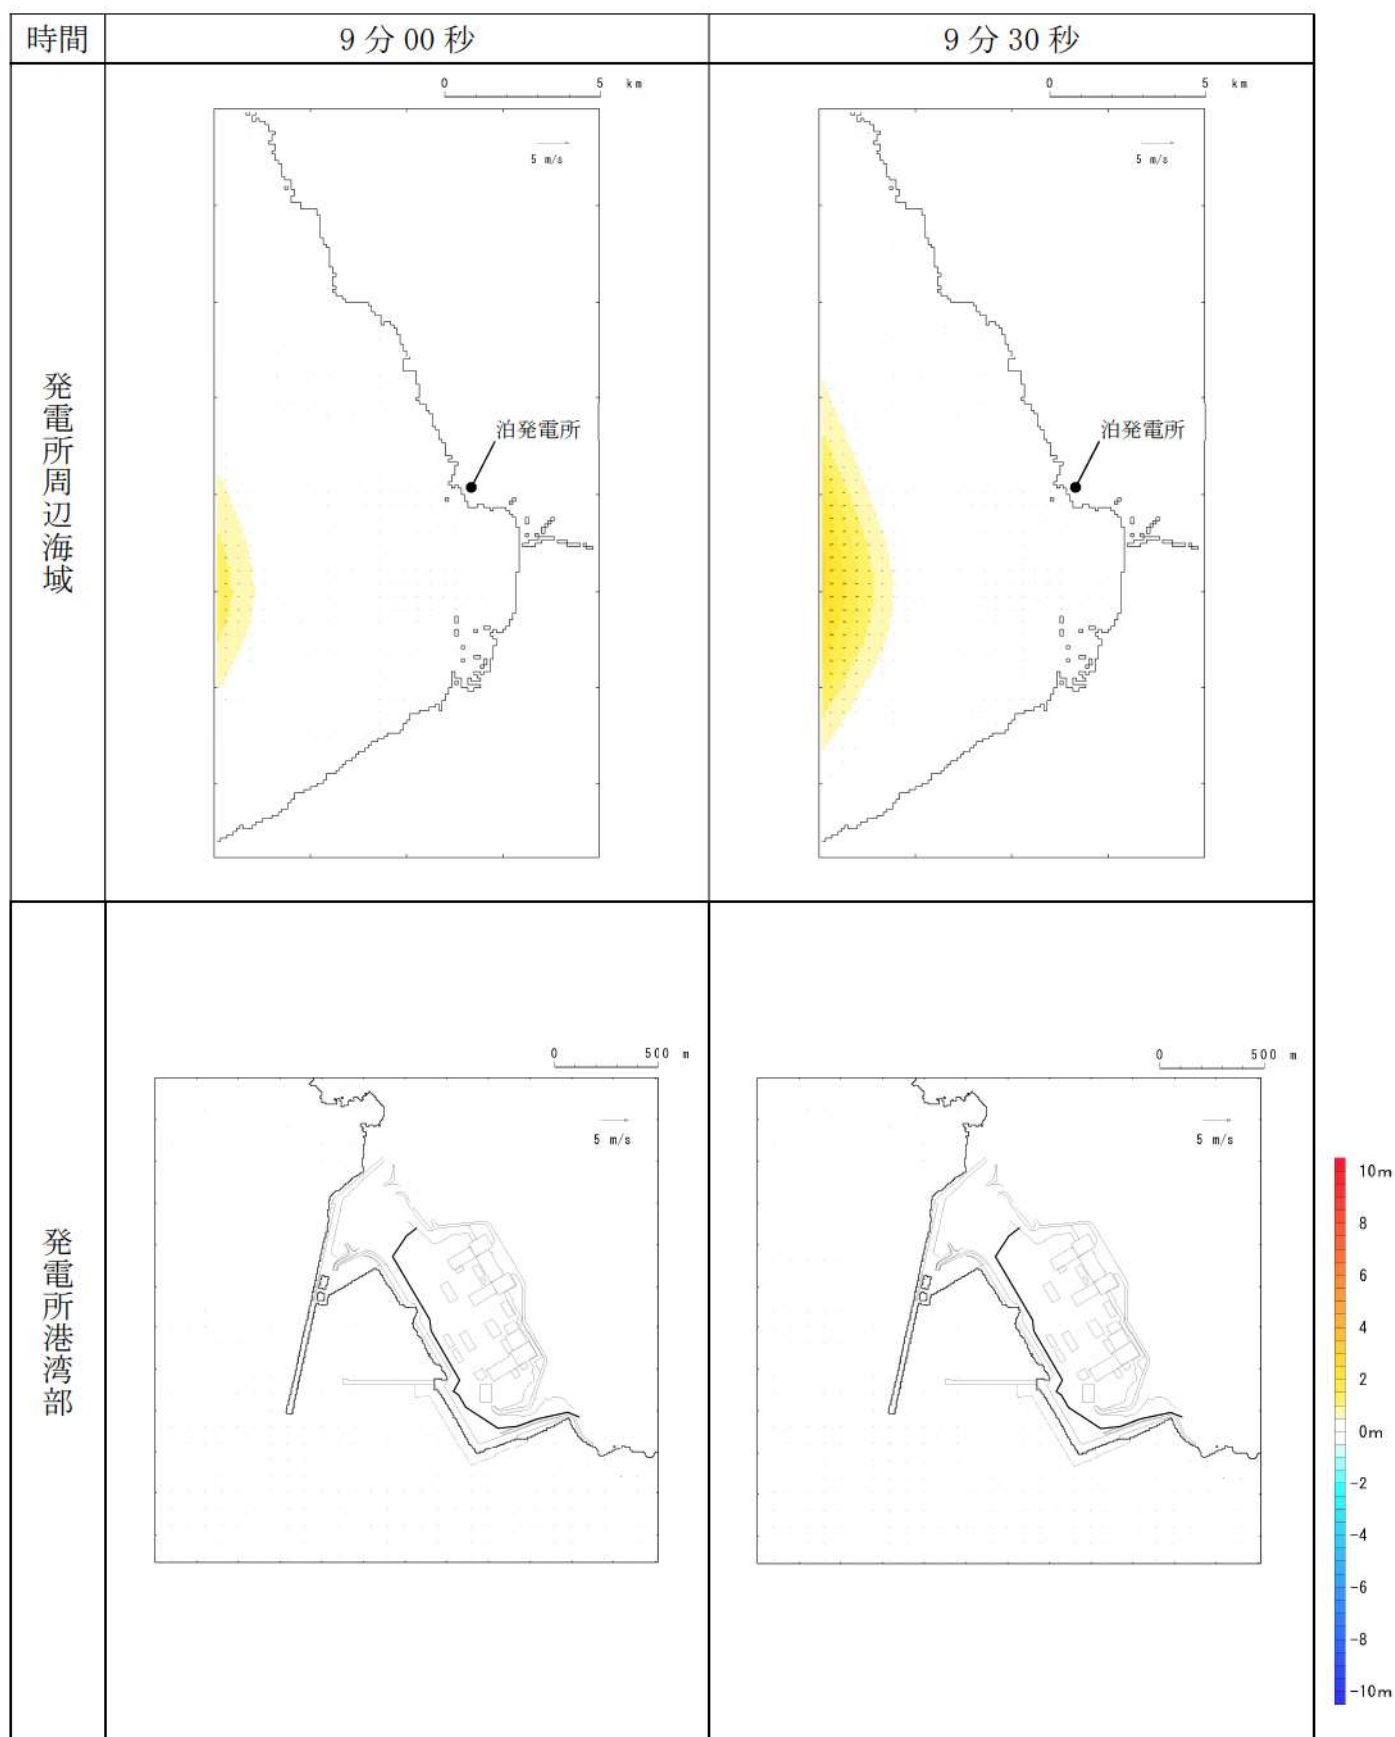
第 17 図-1 基準津波 K（南防波堤損傷）の水位変動・流向ベクトル(1/53)
