## 3-3 兜岩に関する検討結果

### 地すべり地形DB (兜岩)

## 空中写真判読結果(兜岩)

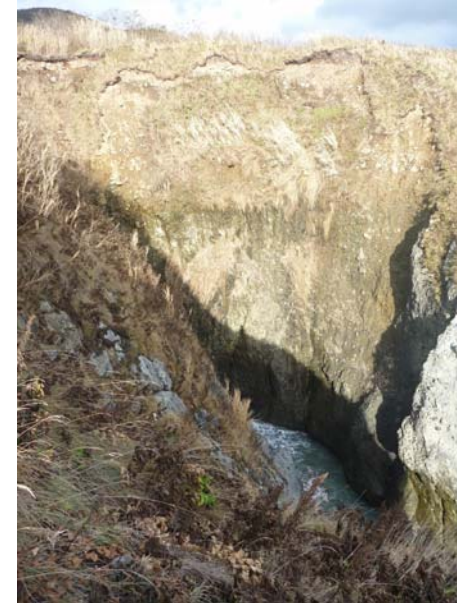
○沿岸部では神恵内層の火砕岩が塊状に分布し、地すべりによる破碎を示唆するようなものは認められない。

写真6:沿岸部の火砕岩分布状況

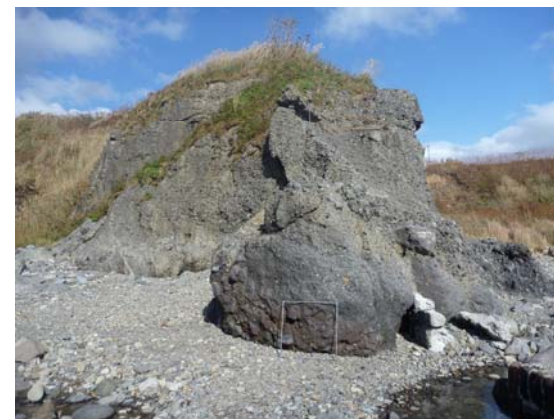
写真7:沿岸部の火砕岩分布状況

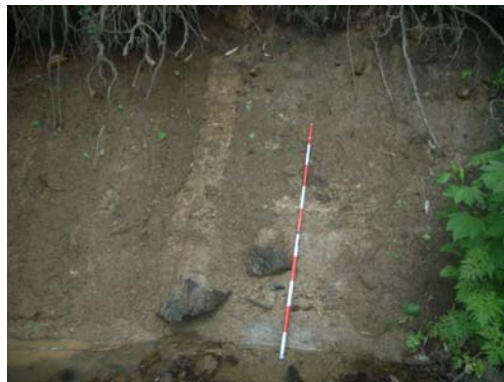
写真12: 基盤を覆って分布する扇状地性堆積物。

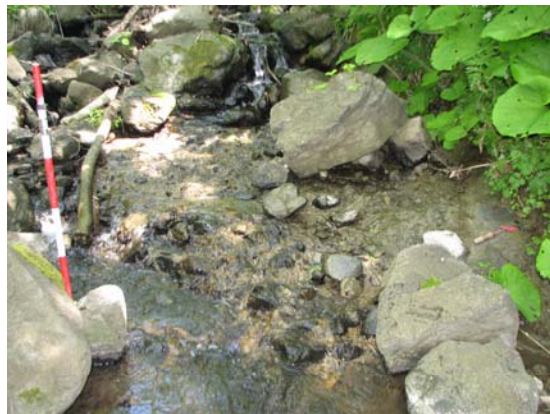
写真14:河床に分布するよく締まった礫層。

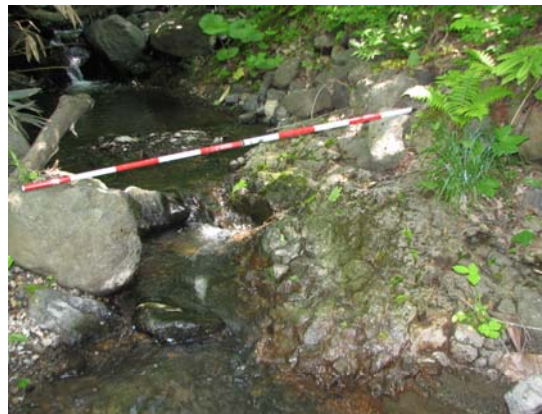
写真15:写真6の上流には、河食崖基部に神恵内層の凝灰角礫岩の露頭が点在する。

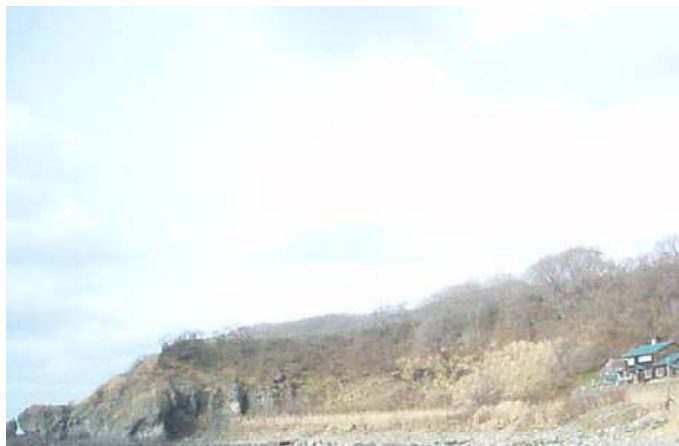
照岸地点遠景

- 照岸地点のボーリングコアについては、以下のことが確認され、ボーリング調査地点においては、地すべりを示唆するものは認められない。
- 基盤と堆積物の境界付近はほぼ一様に連続し、地すべりによる影響を受けていない。
  - 沿岸部の露頭及びボーリングコアで確認される基盤岩は健岩であり、ブロック状に破碎された部分や擦痕等は認められない。
  - 段丘堆積物の上位の地層は、周辺と同様のシルト質な砂礫が主体で、基質はシルトを含む細粒砂、礫は安山岩質で粒径の大きい角礫、亜角礫、亜円礫が混入しており、地表地質踏査で確認されているものと同様であり、崖錐堆積物、または扇状地性堆積物と推定される。なお、これらの堆積物中にせん断面やシート状の粘土の挟在等は認められない。

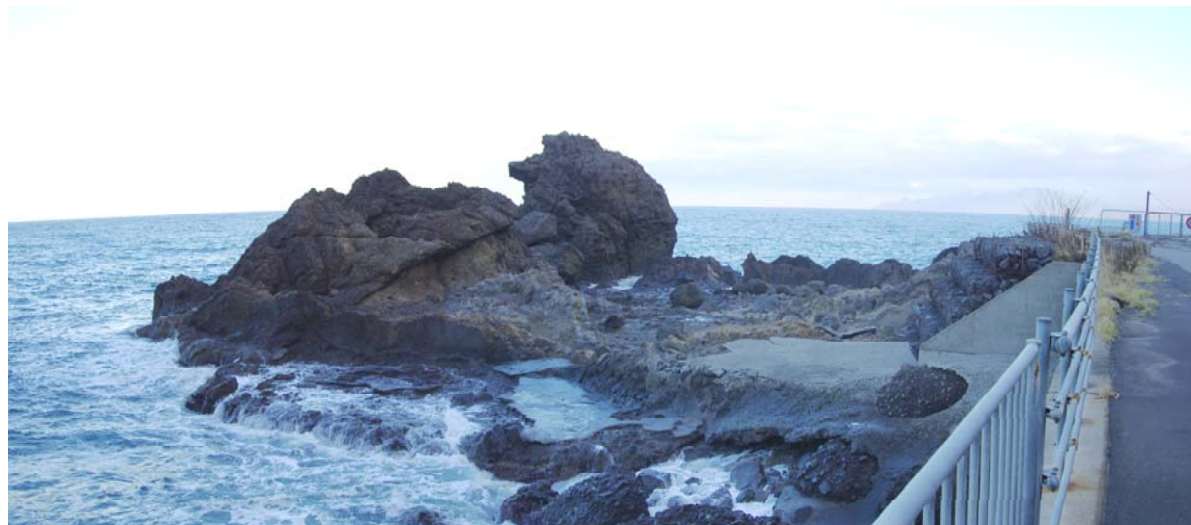
写真3(南側)

写真3:ブロック2及びブロック4の境界の延長部に当たるカスペノ岬には、堅硬な火山礫凝灰岩が分布し、ブロックの地すべり示唆する段差や破碎は認められない。

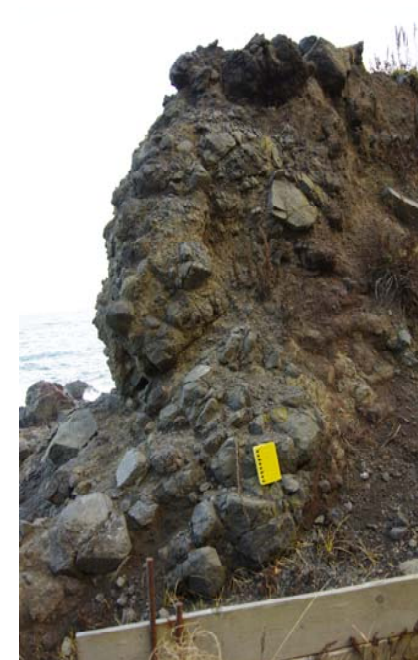
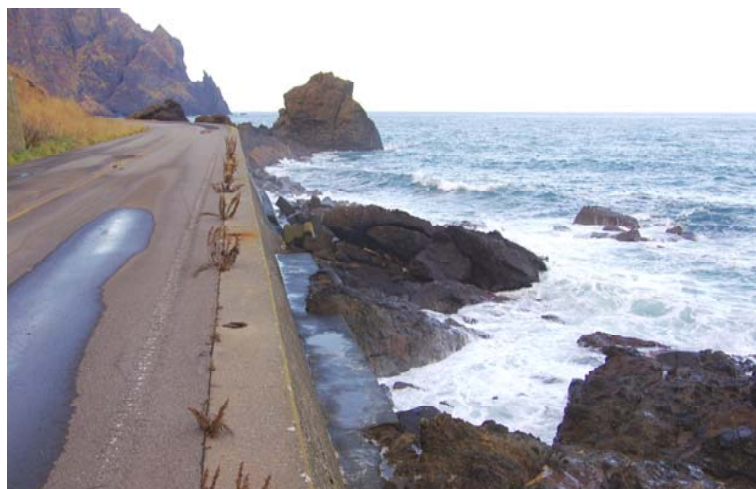
写真4

写真4:ブロック2の海岸部には、堅硬な火山礫凝灰岩が分布し、ブロックの地すべりを示唆する段差や破碎は認められない。

写真3~4:ブロック2~ブロック4の海岸部には、堅硬な火山礫凝灰岩が連続して分布する。

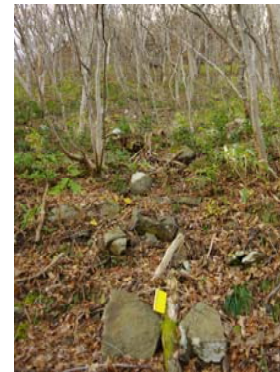
写真9:ブロック4の頂部付近には、上部から下部にかけて堅硬な安山岩溶岩が分布し、ブロックの地すべりを示唆する破碎等は認められない。
