泊発電所の基準津波に関するコメント回答 (資料集)

平成27年8月21日
北海道電力株式会社

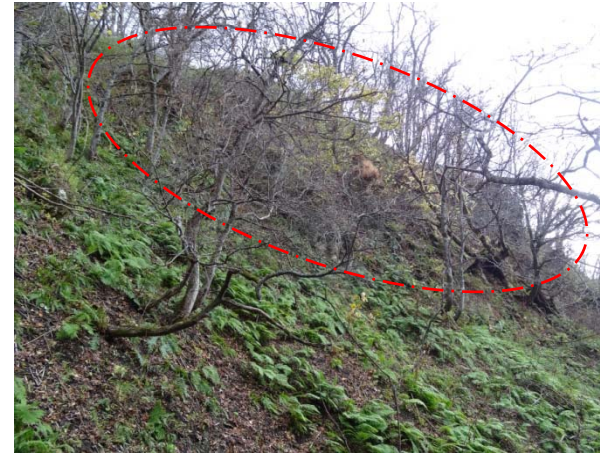
OB7:左岸に分布する神恵内層の自破碎溶岩。

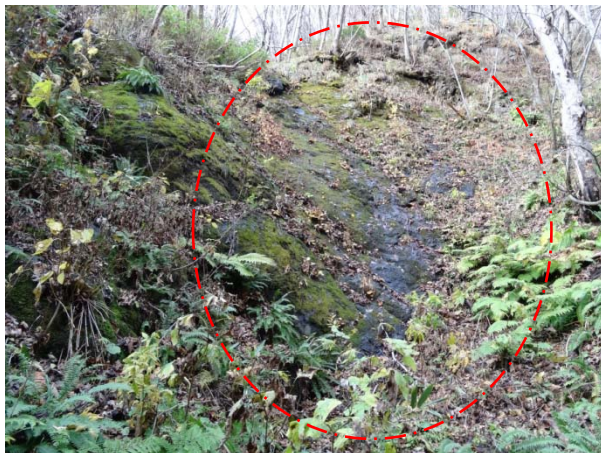
OB6:右岸に連続する神恵内層の自破碎溶岩（河床～頂部）。

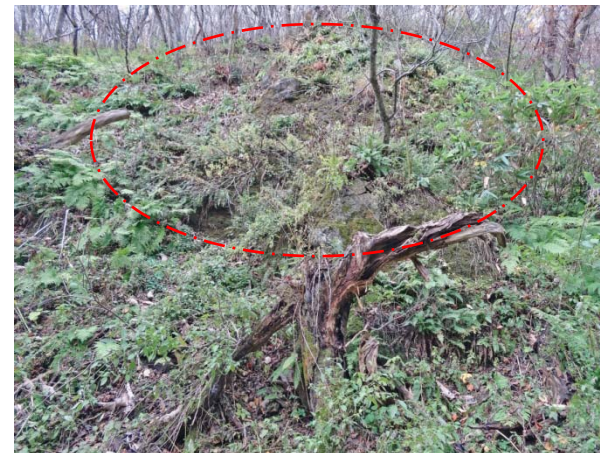
OB8:左岸に分布する神恵内層の自破碎溶岩。

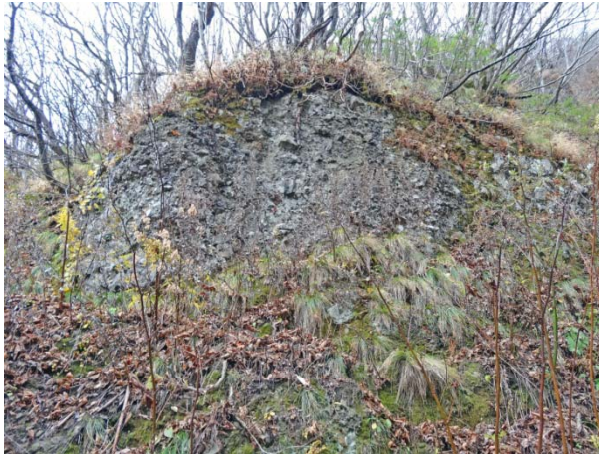
OB9:左岸に分布する積丹岳溶岩類の塊状溶岩類。

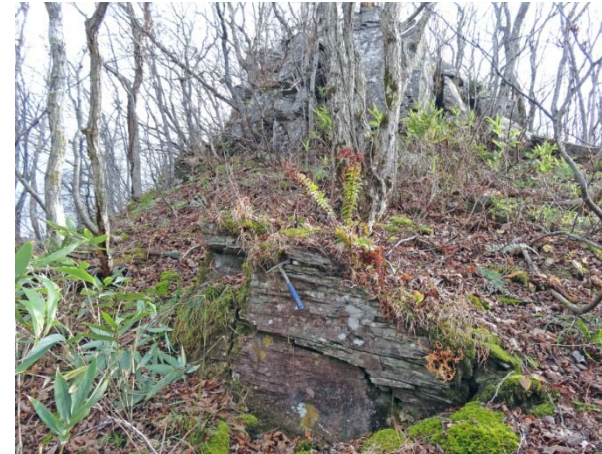
OB11:左岸に分布する積丹岳溶岩類の層状溶岩。

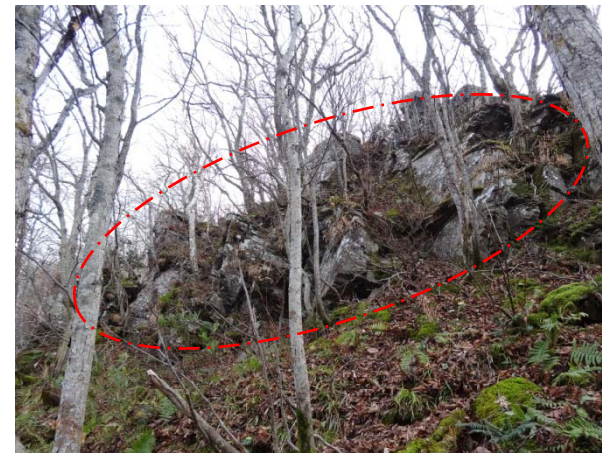
OB12:OB11露頭全景，左岸に分布する積丹岳溶岩類の層状溶岩。

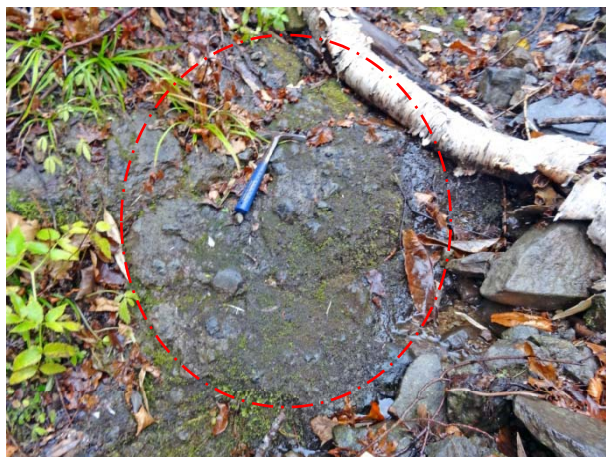
OB13:連続する河床の積丹岳等岩類の塊状溶岩類。

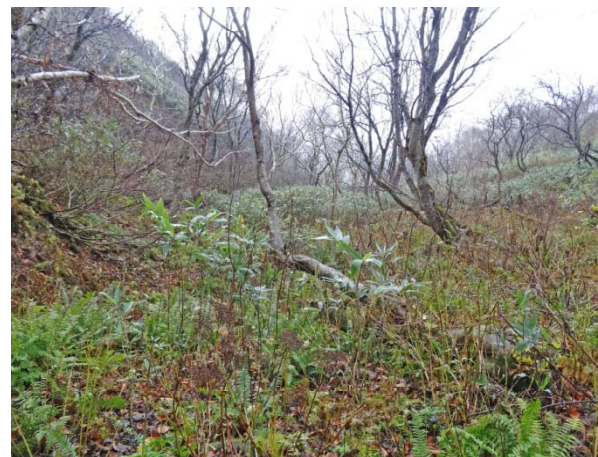
OB15:上流の開析された沢の状況（標高550m付近から下流方向）。

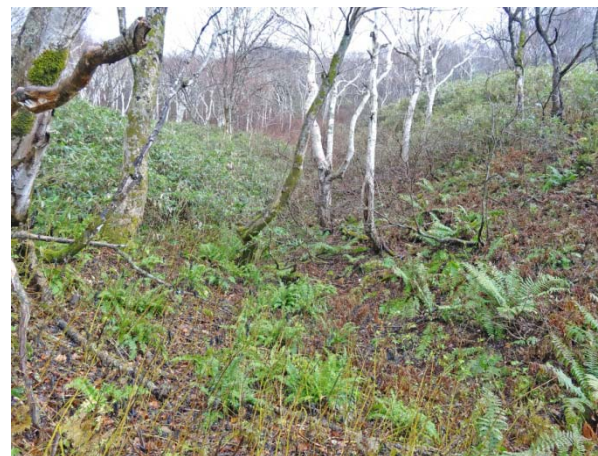
OB16:上流の開析された沢の状況（上流方向）。

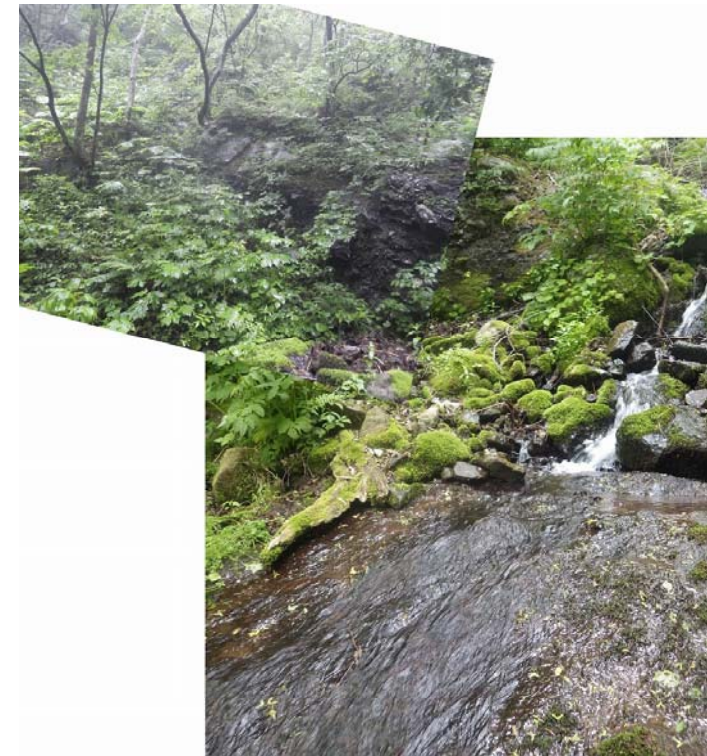
OB20:神恵内層の凝灰角礫岩とハイアロクラスタイト等が分布。

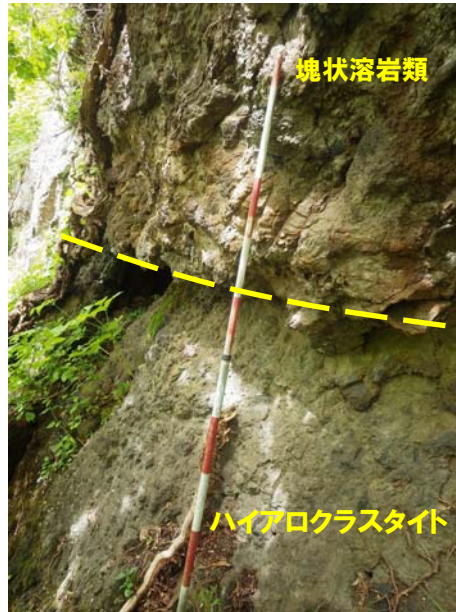
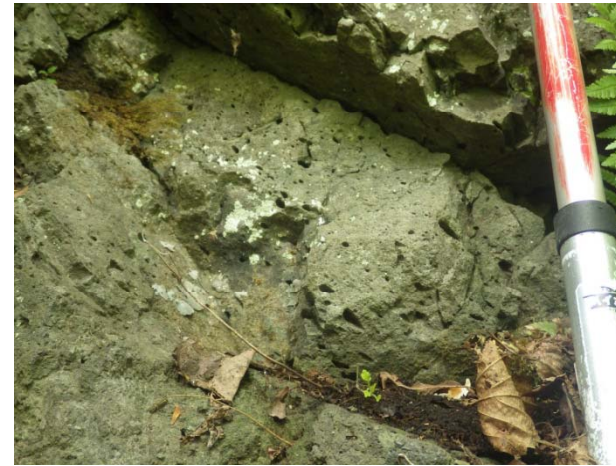
OB21: オブカルイシ川右岸斜面, 標高350m付近。

積丹岳溶岩類の塊状溶岩類と神恵内層のハイアロクラスタイトの境界及びその付近に認められる、陸成の溶岩の特徴である発泡した積丹岳溶岩類の塊状溶岩類。

塊状溶岩類はハイアロクラスタイトをほぼ水平に覆う。

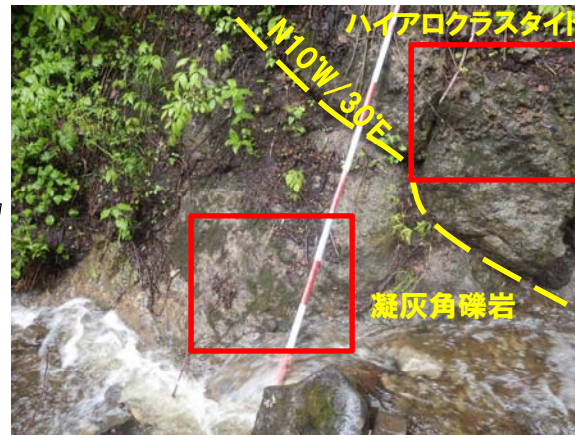
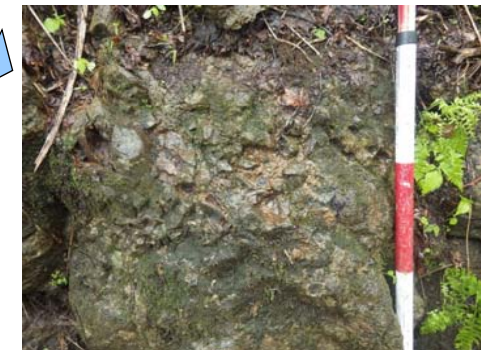
OB22: オブカルイシ川支流, 標高360m付近。

神恵内層の凝灰角礫岩とハイアロクラスタイトが分布。
地質構造は、N10°W/30°。

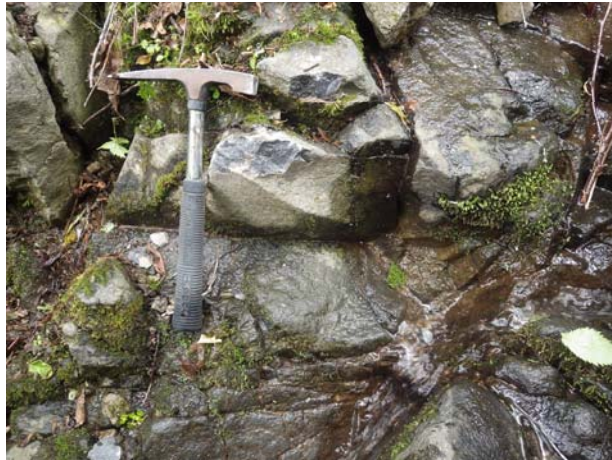
OB23: オブカルイシ川支流河床, 標高420m付近。
節理を伴う積丹岳溶岩類の塊状溶岩類が分布。

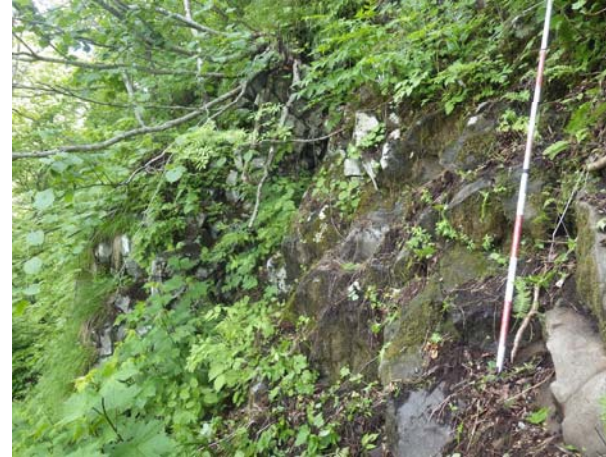
OB24: オブカルイシ川左岸斜面, 標高440m付近。
柱状節理の発達した積丹岳溶岩類の塊状溶岩類。

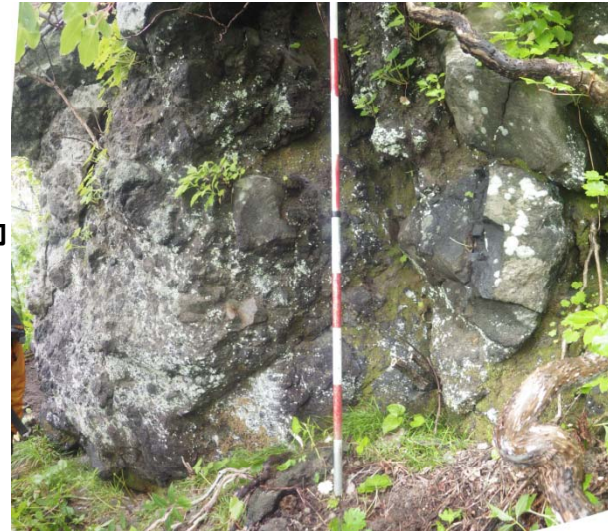
OB26: 標高320m付近, 積丹岳溶岩類の塊状溶岩類。

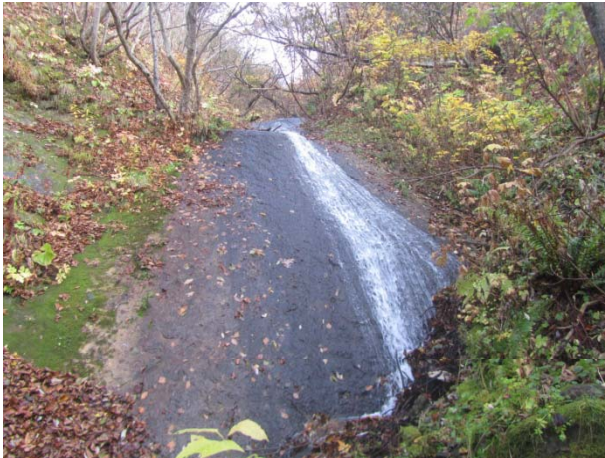
NT1:河床に古平層の凝灰岩が連続して分布し、滝地形を形成している。

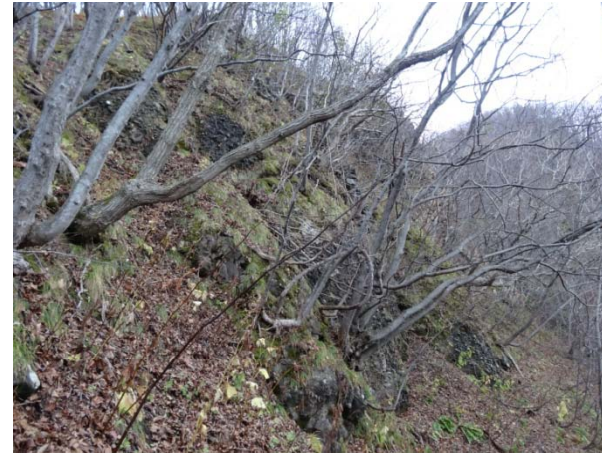
NT3:左岸に古平層の凝灰岩の上位に神恵内層の自破碎溶岩が分布する。

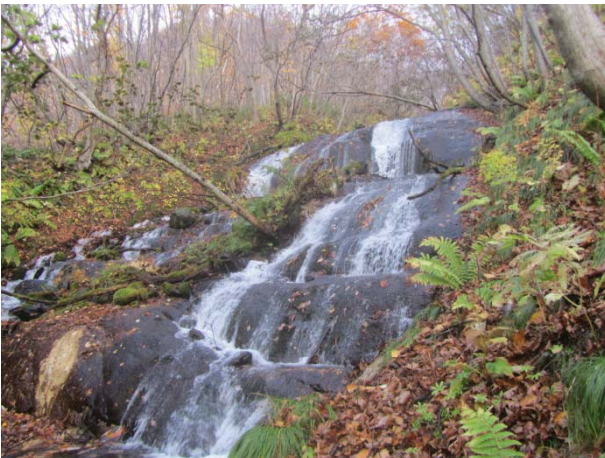
NT2:河床に古平層の凝灰岩が連続して分布し、滝地形を形成している。

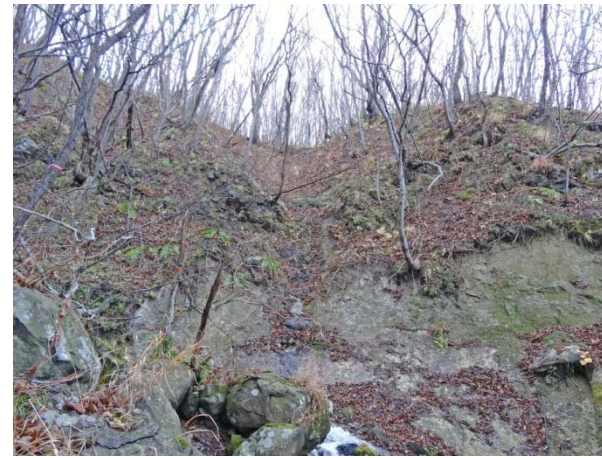
NT4:左岸に分布する古平層の凝灰岩と神恵内層の自破碎溶岩。

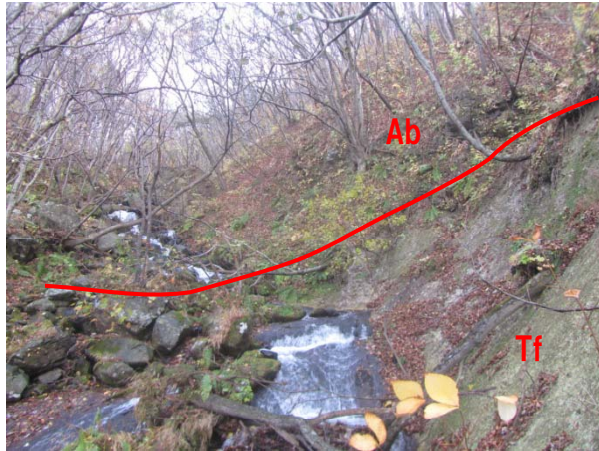
NT5:河床から左岸にかけて分布する古平層の凝灰岩と神恵内層の自破碎溶岩。

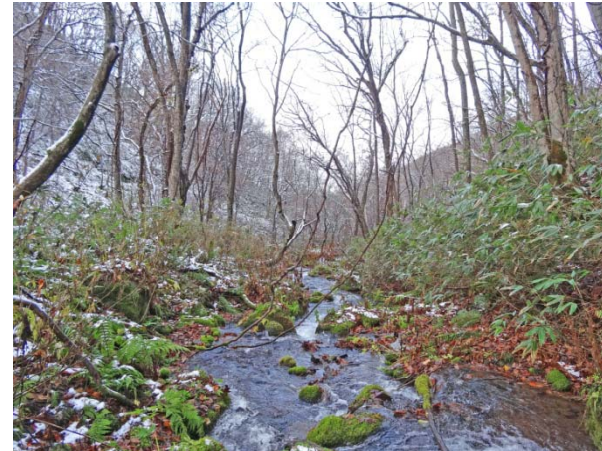
NT7:中流域の開析された沢の状況（下流方向）。

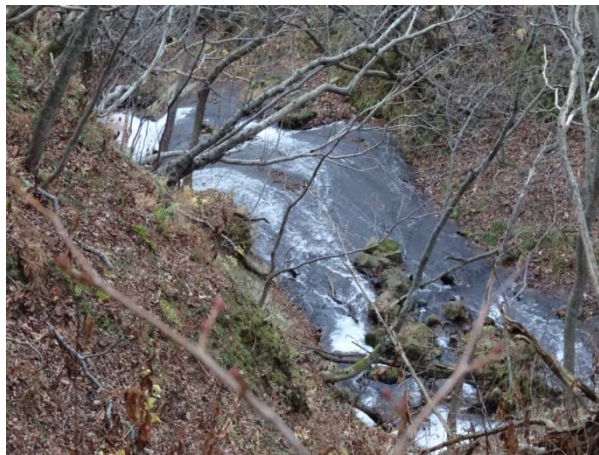
NT6:河床に古平層の凝灰岩が連続して分布している。

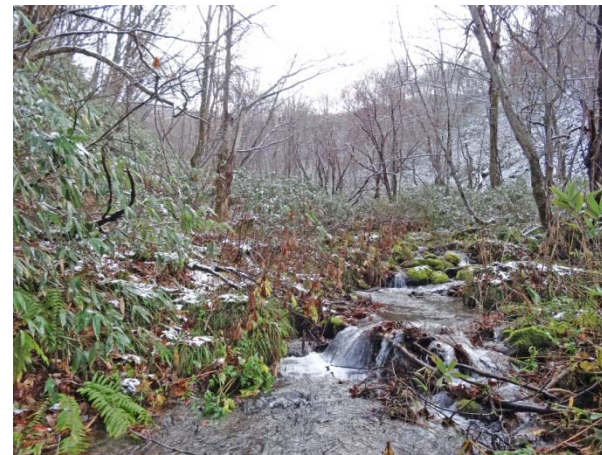
NT8:中流域の開析された沢の状況（上流方向）。

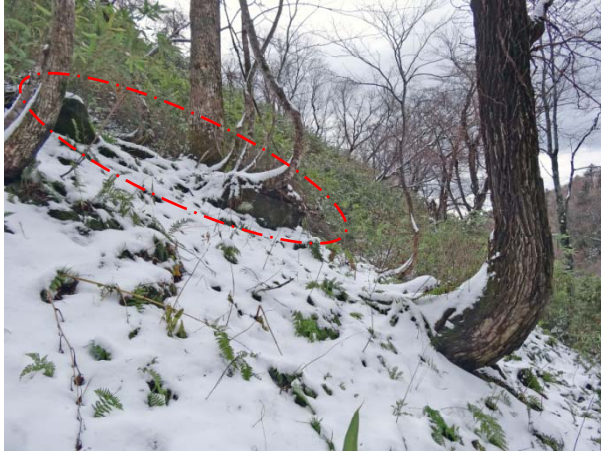
NT9:左岸に分布する積丹岳溶岩類の層状溶岩の転石。

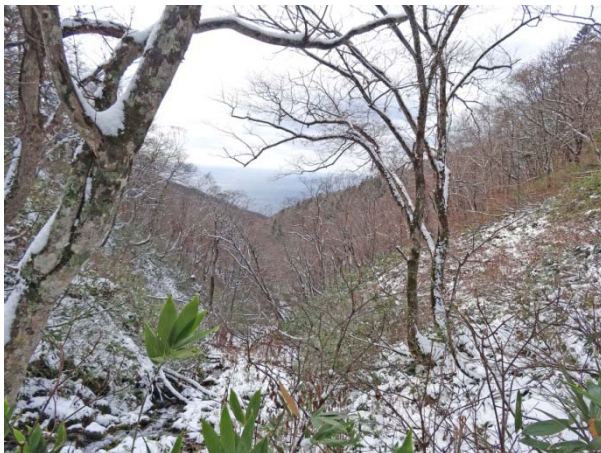
NT10:上流域の開析された沢の状況（下流方向）。

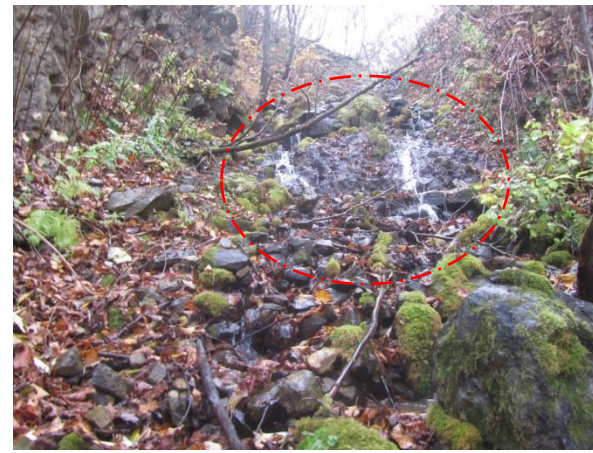
NT12:左岸枝沢河床の神恵内層の自破碎溶岩。

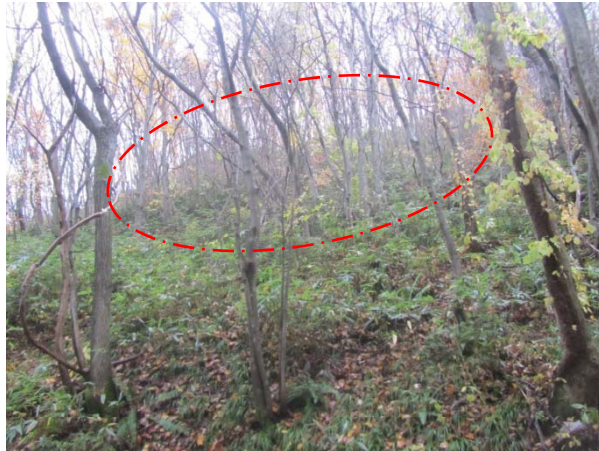
NT13: 枝沢右岸尾根の神恵内層の自破碎溶岩。
