F-1断層の可能性を有する劣化部

R1敷地-4ボーリング (49.45m) - 走向方向薄片観察結果 (2/2) -

R1敷地-5ボーリング-まとめ-

R1敷地-6ボーリング-まとめ-

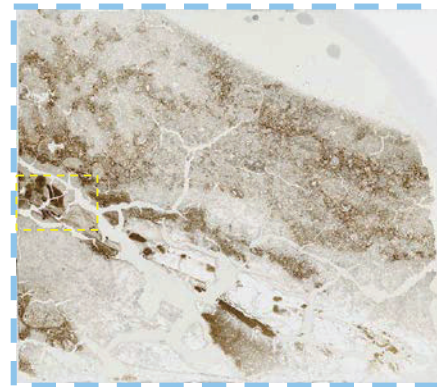
- 強く変質の影響を受けている。
- 変位センスを示す明瞭な複合面構造は認められない。
