## F-1断層の可能性を有する劣化部

確認-2ボーリング (12.30m) - 走向方向薄片観察結果 (2/2) -

### 確認-3ボーリング-まとめ-

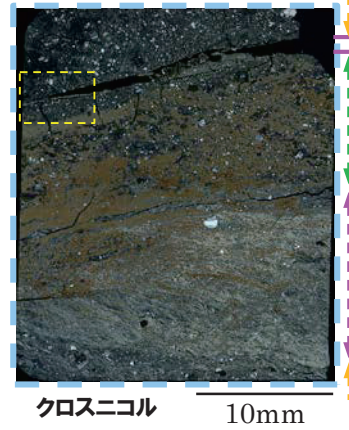
- 粘土状破碎部は直線的に連続し、周辺では細粒化が認められる。
- 変位センスを示す明瞭な複合面構造は認められない。

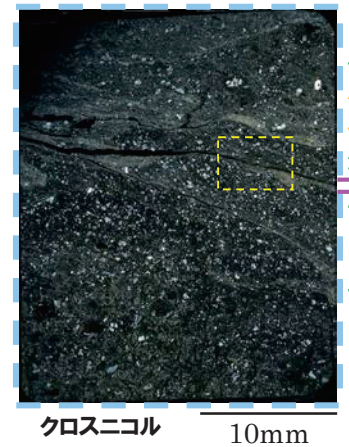
- 粘土状破碎部はやや湾曲するものの、連続が認められる。
- 変位センスを示す明瞭な複合面構造は認められない。

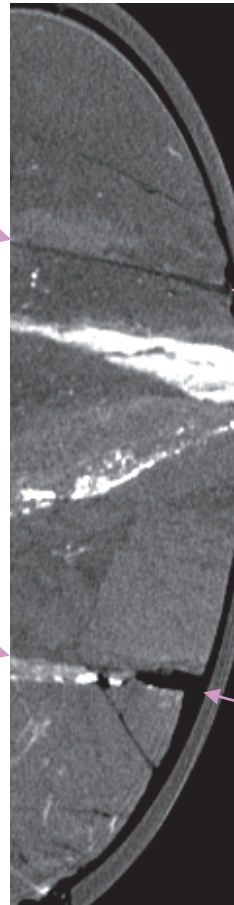
## R1敷地-7ボーリング (295.55m及び295.56m) -X線CT画像観察結果-

- ・ボーリングコア観察の結果、劣化部が認められ、連続する直線的な面構造を伴う。
- ・X線CT画像観察の結果、低密度帯が認められ、連続する直線的な低密度部を伴う。
- ・条線観察の結果、厚さ約24mmの軟質粘土を挟在するが、平滑な面構造が認められない。
- ・薄片観察の結果、直線的な分布を示す粘土状破砕部が認められ、右横ずれ正断層を示す複合面構造が認められる。

○X線CT画像観察の結果, 連続する直線的な低密度部が認められる。
