### 3. F-1断層の活動性評価に関する追加調査のうちボーリング調査結果

#### ①-1 F-1断層の可能性を有する劣化部とは判定されない劣化部の検討(1/2)

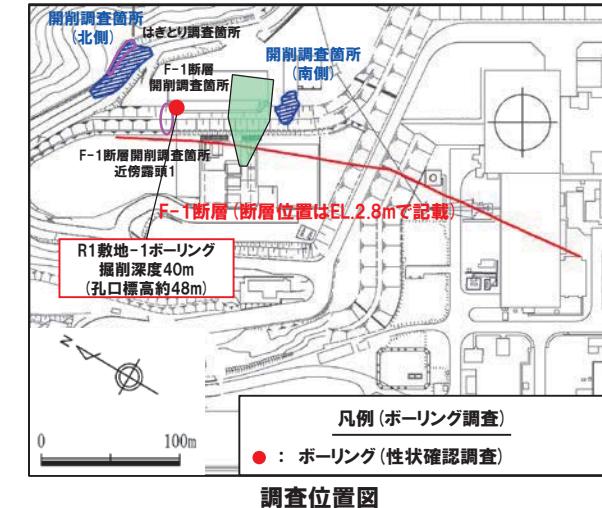
#### ②-1 R1敷地-1ボーリング (17.60m) -X線CT画像観察結果-

○X線CT画像観察の結果、連続する低密度部が認められるものの、直線性に乏しい。

○当該破碎帯は、形成後何らかの要因により変形を受けていると推定されるため、活動時期が古い断層と考えられる。

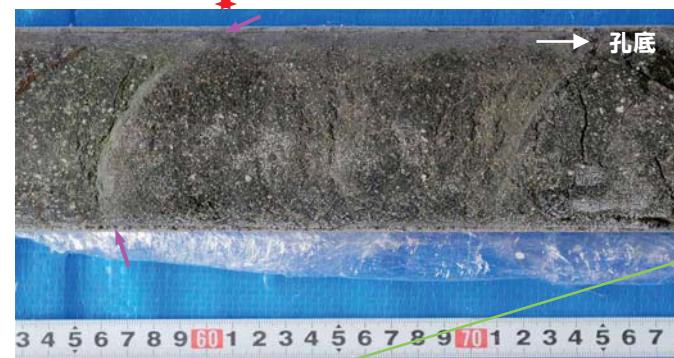
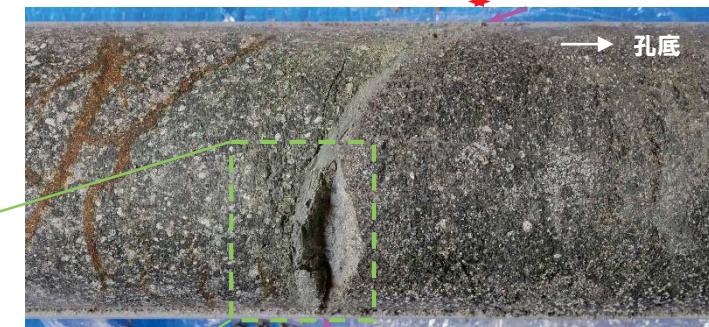
- 破碎帯中に認められる面構造を深部側から浅部側へ観察を行った。
- 厚さ約~1mmの軟質粘土の挟在が認められる。
- 当該面は平滑に剥離するものの、条線及び鏡肌は認められない。

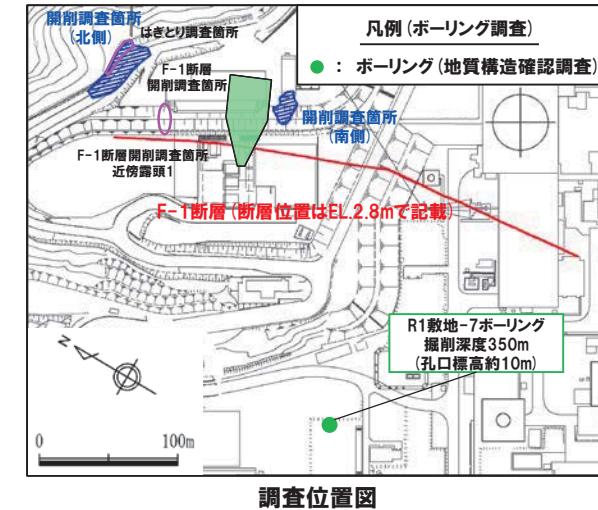
## ⑤-2 R1敷地-7ボーリング (286.25m) -X線CT画像観察結果-

○X線CT画像観察の結果、連続する直線的な低密度部は認められない。

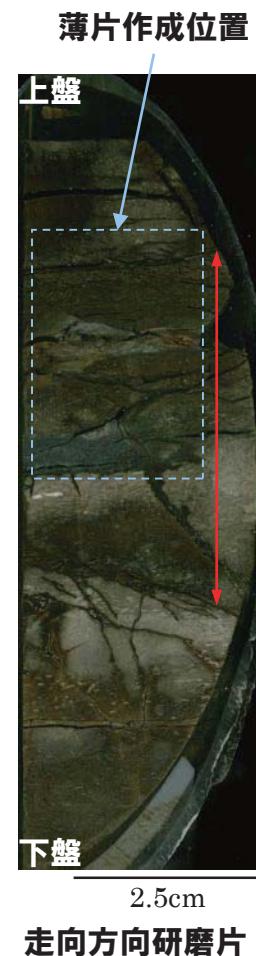
## ⑤-2 R1敷地-7ボーリング (286.25m) -走向方向薄片観察結果 (1/2) -

- 粘土状破碎部は直線的に連続する。
- 粘土状破碎部では、右横ずれ断層センスを示すP面が認められる。

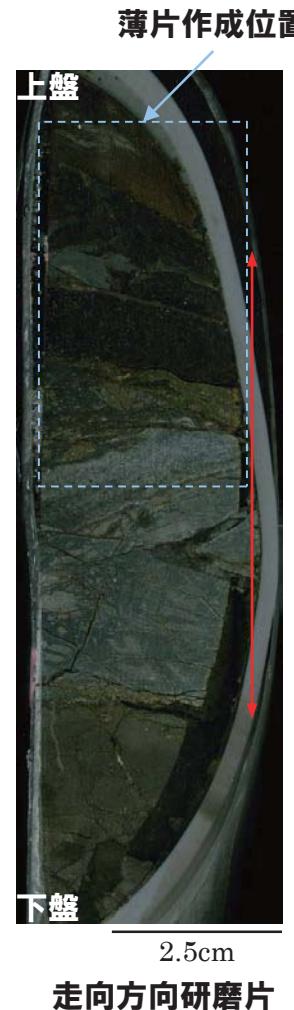
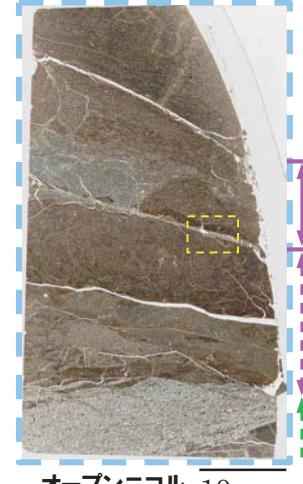
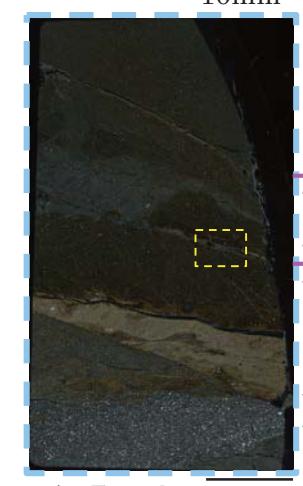
#### ⑤-5 R1敷地-7ボーリング (295.56m) -走向方向薄片観察結果 (1/2) -

- 粘土状破碎部は直線的に連続する。
- 粘土状破碎部下面では、左横ずれ断層センスを示すP面が認められる。
